Posebna oštećenja tračnica na skretnicama

Branko Pollak, Goran Antun Bajić

Special rail damage at switches

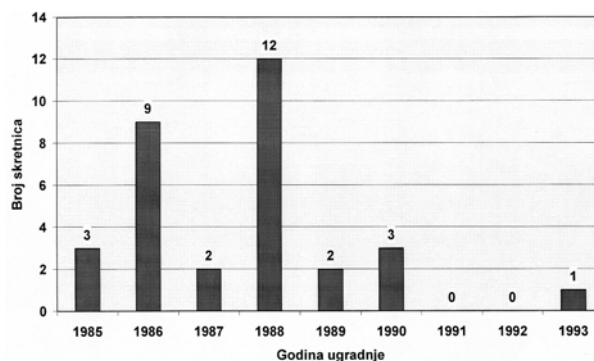
Sve promatrane skretnice ugrađene su u razdoblju od 1985. do 1993. godine. Broj skretnica prema godini ugradnje prikazan je na slici 2.

Slika 2. Broj pregledanih skretnica prema godini ugradnje

Do sada nađene greške na skretnicama nisu bile uočene kao masovna pojava. Na slici 2. vidimo da su neke od pregledanih skretnica u uporabi i do 16 godina. Srednja starost promatranih skretnica u uporabi je oko 14 godina, dok su predmetna oštećenja uočena prije otprilike 5-6 godina. Ova nam činjenica pokazuje eventualnu mogućnost promjene eksploatacijskih uvjeta (brzina, osovinsko opterećenje, slijed vlakova itd.) na ponašanje tračnica u uporabi. Osim navedenog postoje i druge mogućnosti nastanka evidentiranih oštećenja na voznim površinama tračnica.
